# L'església de Sant Joan de Boí i les seves pintures murals

Milagros Guardia

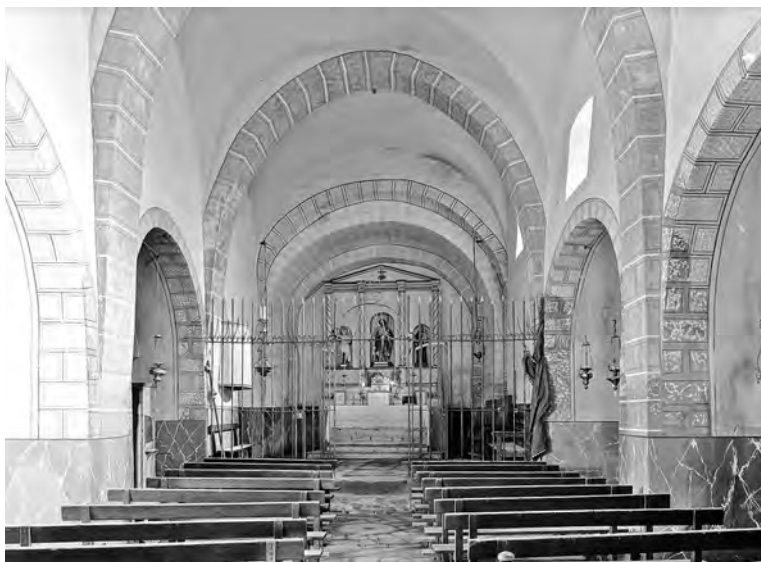
**Figura 1.** Església de Sant Joan de Boí: interior. 1960. Fundació Institut Amatller d'Art Hispànic, Arxiu Mas, G-43470.

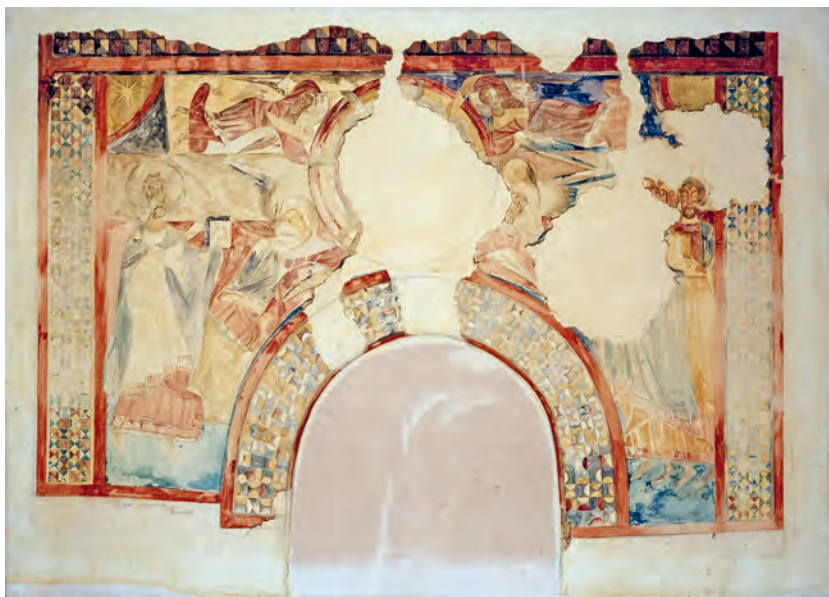
**Figura 4.** Dibuix al tremp sobre paper de Joan Vallhonrat de la portada de Sant Joan de Boí. 1908. Museu Nacional d'Art de Catalunya, núm. inv. 63878.

Paral·lelament, arran de les descobertes de pintures a les esglésies de la vall de Boí, la Junta de Museus, per iniciativa de Josep Pijoan, va encarregar a Joan Vallhonrat la reproducció d'alguns dels fragments pictòrics que s'havien localitzat. És una tasca que va realitzar l'any 1908 i que era previst que il·lustrés, com així va ser, el fascicle corresponent de *Les pintures murals catalanes* (fascicle III), que es va publicar l'any 1911 amb l'estudi del mateix Pijoan (GUARDIA, CAMPS, LORÉS 1993). L'autor ja avançava en aquesta publicació que l'església de Sant Joan de Boí semblava que tenia tots els murs interiors decorats amb pintures romàniques i proposava una interpretació en relació amb l'escena de la lapidació de sant Esteve (*vide infra*).
